**VISITA TÉCNICA  
INVENTARIO VISUAL  
PATOLOGIA CONSTRUCCIONES  
PARQUE NACIONAL LOS KATIOS**

***Abril 2024***

El Parque Nacional Los Katios, tiene una infraestructura donde funciona la sede administrativa y el alojamiento del personal, de la estación Sautata.

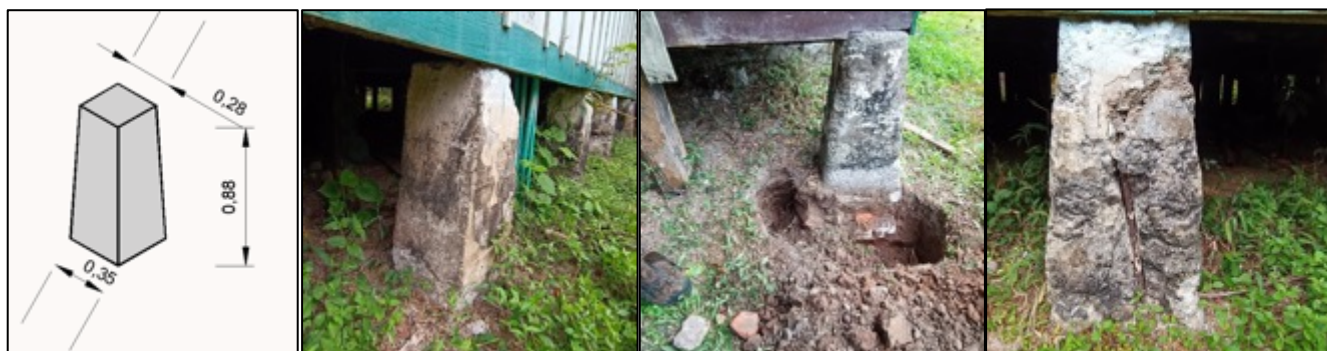
*Foto 1. Pedestales de Concreto*

Estos pedestales se encuentran en mal estado, con pérdida de sección y con longitud insuficiente de empotramiento. No presenta amarre con el sistema de vigas y viguetas donde se soporta la construcción, y en su construcción se observa falta de amarre transversal.

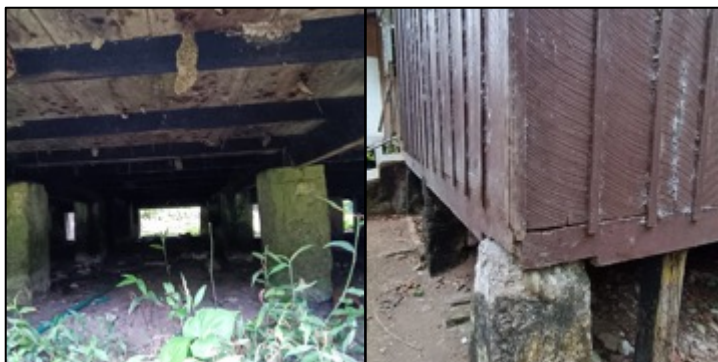
*Foto 2. Sistema Mixto de Cimentación que Soporta malla de Vigas y Viguetas*

Se observa presencia de hongos y de ataque de insectos en la madera de la cimentación, tanto de los pilotes como de las vigas y viguetas; así como pérdida de sección y asentamiento en la construcción por falla del terreno al cargarse con la construcción.

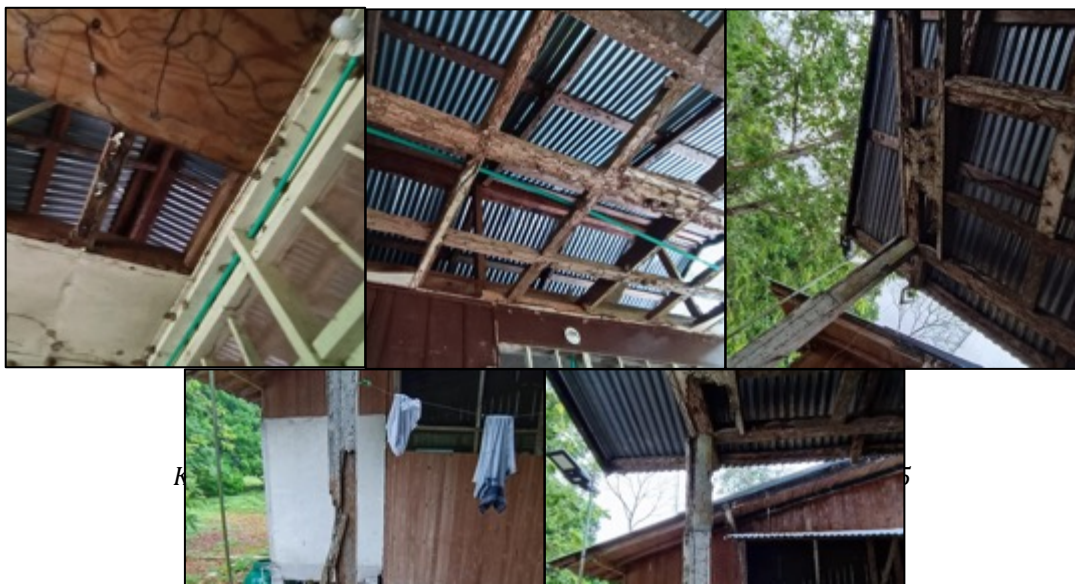
En la estructura encontramos presencia de hongos, ataque de insectos, pérdida de sección, colapso parcial de estructura, pudrimiento por humedad, errores constructivos por pérdida de continuidad de la estructura y desprendimiento de materiales en el cielo raso y en las tejas.

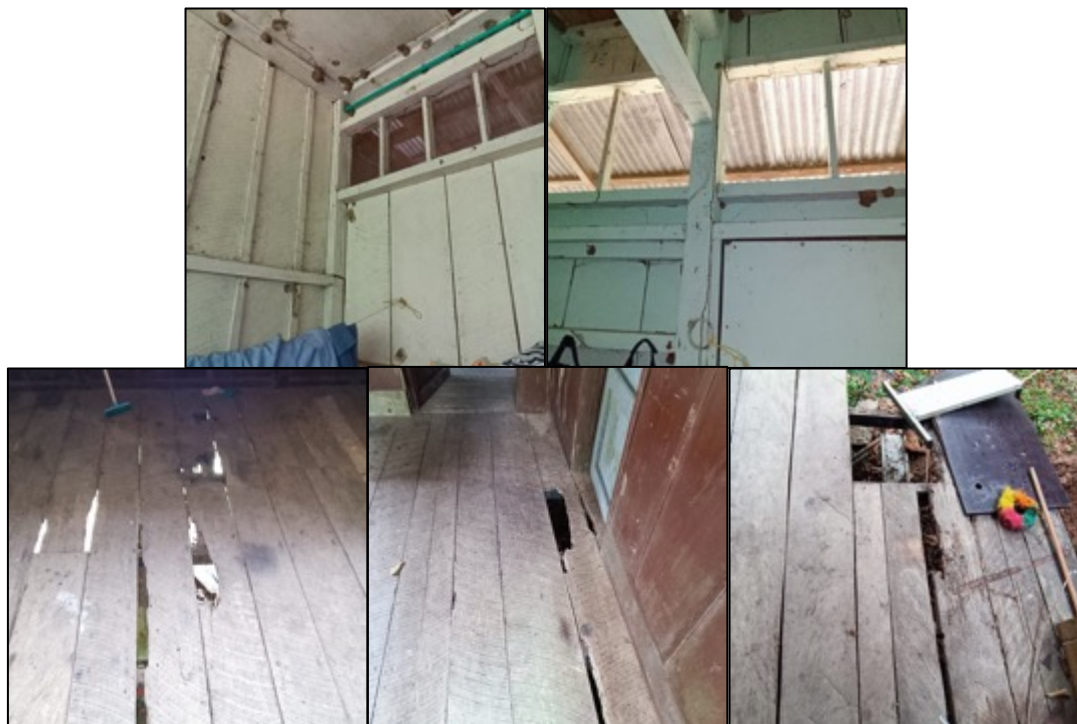
*Foto 4. Estado de Paredes y Pisos*

Aunque las paredes presentan visualmente un mejor estado, ya se observa presencia de ataque de insectos y presencia de hongos. El piso presenta desprendimientos de las tablas y pérdida de sección en alguna, creando un problema de seguridad al caminar sobre ellas, ya que estas están trabajando apoyadas en las vigas y al fallar sería una caída de 1 m aproximadamente al terreno natural.

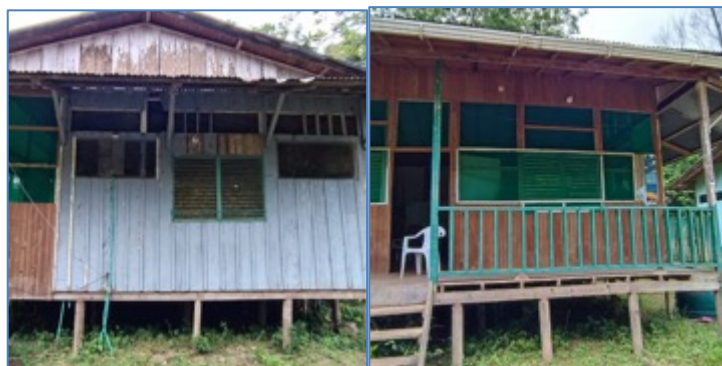
*Foto 5. Sistema de Cimentación Pilotes Salón Reuniones y Social*

Aunque este sistema de pilotes se encuentra en mejor estado, ya presenta presencia de hongos y ataque de insectos. Mientras el sistema de vigas y viguetas si se encuentra alterado por presencia de hongos, pérdida de sección y pudrimiento de algunas vigas, con ataque de insectos.

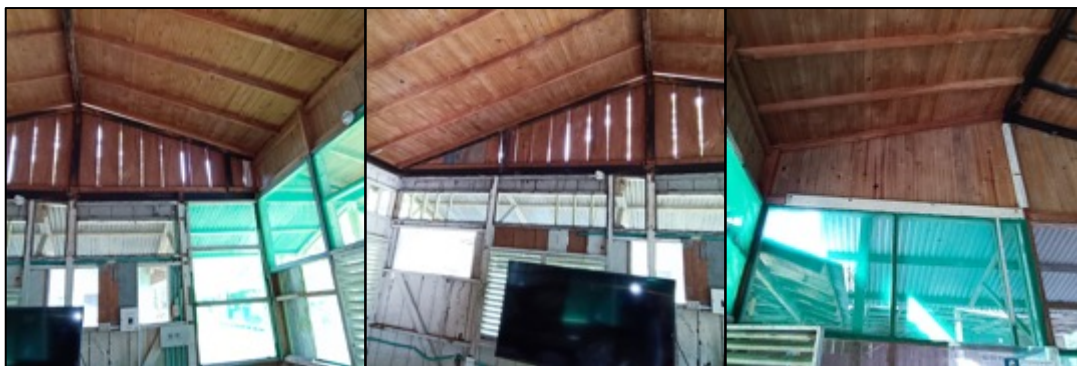
*Foto 6. Sistema de Cubierta Salon Reuniones y Social*

La cubierta se encuentra en buen estado, forrada en tablilla de machimbre y con poca presencia de hongos y ataque de insectos. Se observa mucha discontinuidad en las estructuras de soporte que se interrumpen para construir las ventanas.

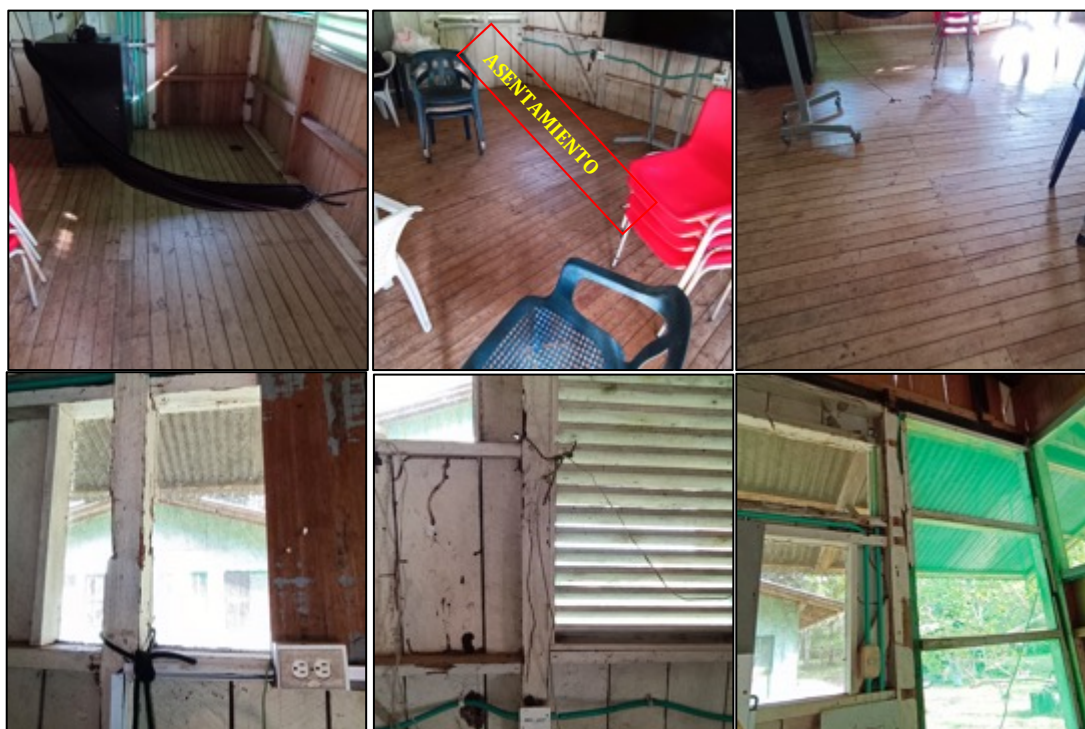
*Foto 7. Estado de Pisos y Paredes - Salon Reuniones y Social*

Las paredes que son pocas por la gran presencia de ventanas que hacen interrupciones de los parales o uniones débiles, ya se ven con afectación de hongos y ataques de insectos. Las columnas (parales) presentan pérdida de sección por pudrimiento y afectación ataque de insectos.

El piso presenta buen estado en general, pero se observa un asentamiento en una esquina, donde se ve que se presentó un fallo en el terreno de la fundación.

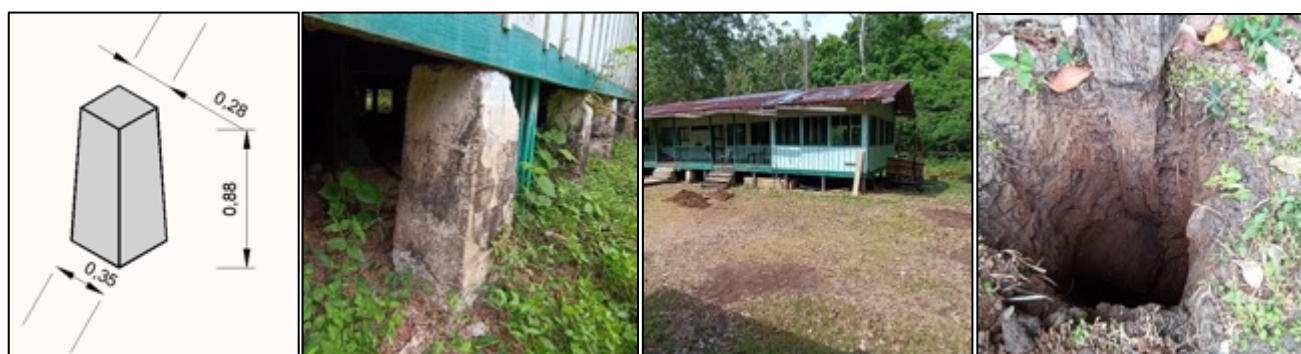
*Foto 8. Sistema Mixto de Cimentación Zona 3 – Alojamiento y Salón Comunicaciones*

Los pedestales de concreto presentan pérdida de sección, poca longitud de empotramiento y deficiencia en el refuerzo transversal. Los pilotes de madera presentan pérdida de sección notable en la parte enterrada y en la parte expuesta una menor pérdida.

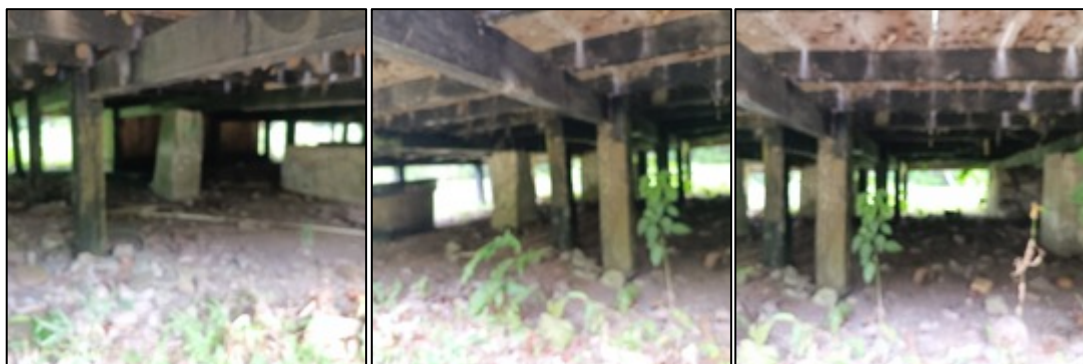
Se observa presencia de hongos y de ataque de insectos en la madera de la cimentación, tanto de los pilotes como de las vigas y viguetas; así como pérdida de sección y asentamiento en la construcción por falla del terreno al cargarse con la construcción.

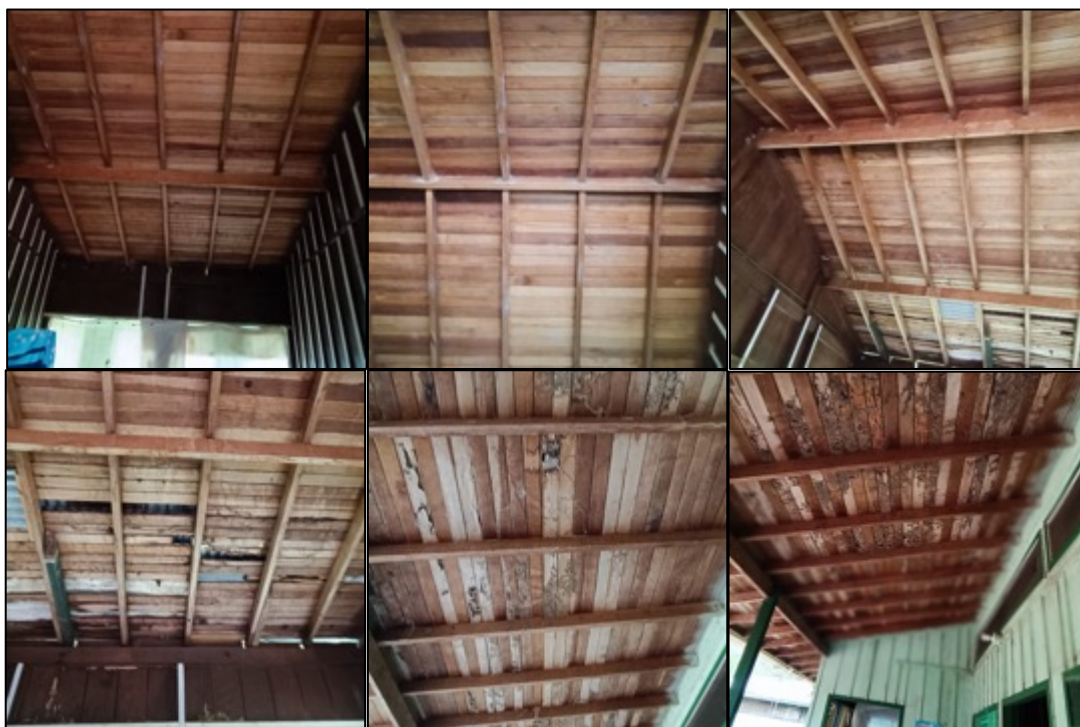
*Foto 9. Estado Cubierta - Zona 3*

La cubierta en forma general se encuentra en buen estado, forrada en tablilla de machimbre con una afectación casi del 50%, con presencia de hongos y ataque de insectos, presentando ya desprendimiento de las tablillas.

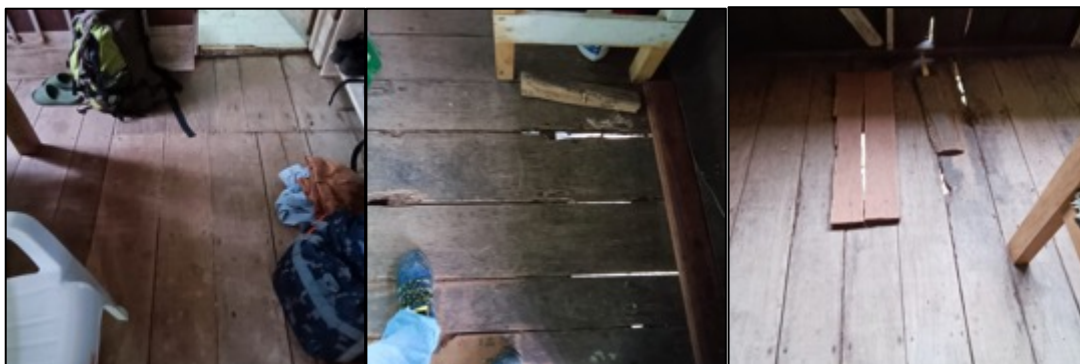
*Foto 10. Estado Pisos - Zona 3*

Las paredes ya se ven con afectación de hongos y ataques de insectos. Las columnas (parales) presentan pérdida de sección por pudrimiento y afectación ataque de insectos.

El piso presenta deterioro en las tablas, se encuentra levantamiento y huecos en ellas.

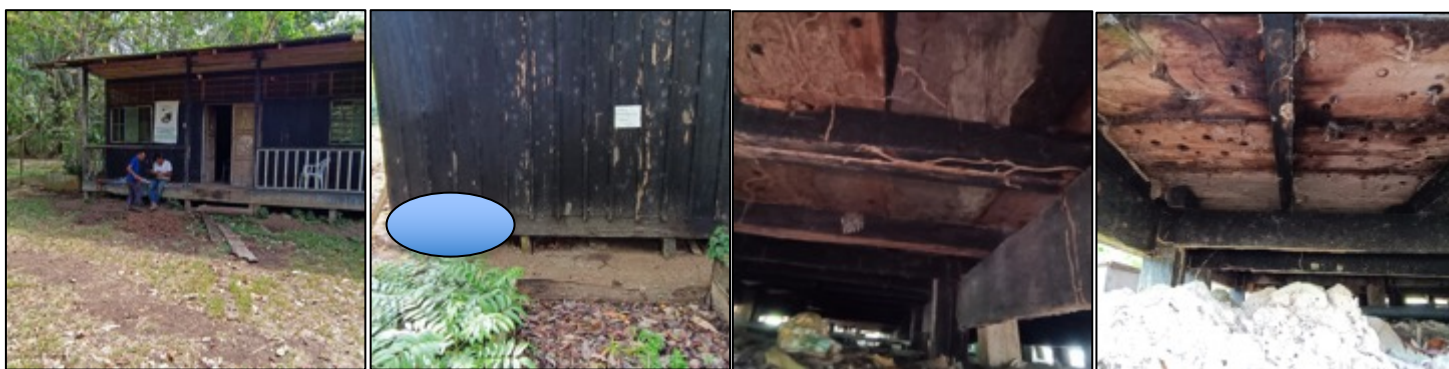
*Foto 11. Estado Cimentaciones - Zona 4*

Se observa una cimentación afectada por hongos y ataque de insectos, insuficiente para la carga transmitida, evidenciada en el asentamiento presentado (Ovalo azul). También se presenta pérdida de sección en algunos elementos.

Como recomendación se plantea que las cimentaciones de las construcciones se realicen en concreto, con un sistema de pilotes de acuerdo a las recomendaciones geotécnicas que sobresalgan entre 0.70 m y 1 m, y evitar así pilotes en madera que presentan menor resistencia a las condiciones bióticas y abióticas del entorno.

Una vez construido el sistema de cimentación con pilotes sobresaliendo del terreno, sobre estos construir la losa en concreto y apoyada en esta ya la estructura en madera.

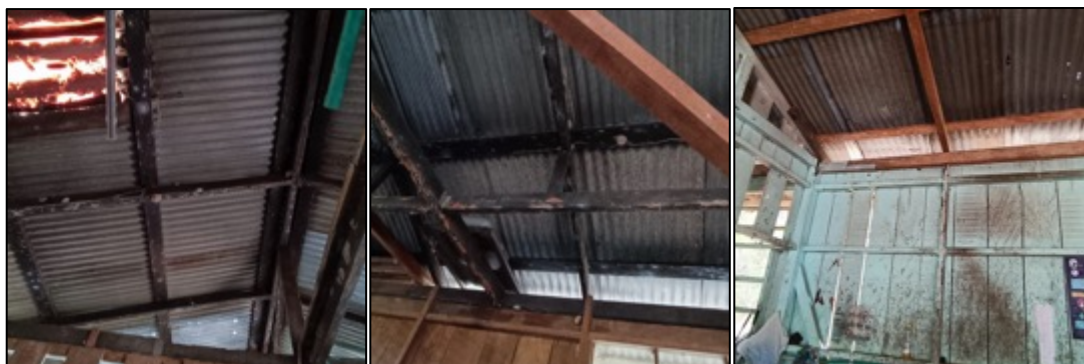
*Foto 12. Sistema de Cubierta Cocina*

La cubierta se encuentra muy afectada por presencia de hongos y ataque de insectos; se observa pérdida de sección y desprendimiento de material, algunos elementos se encuentran en estado aceptable, pero en general la estructura ya se está viendo afectada y con riesgo de colapso.

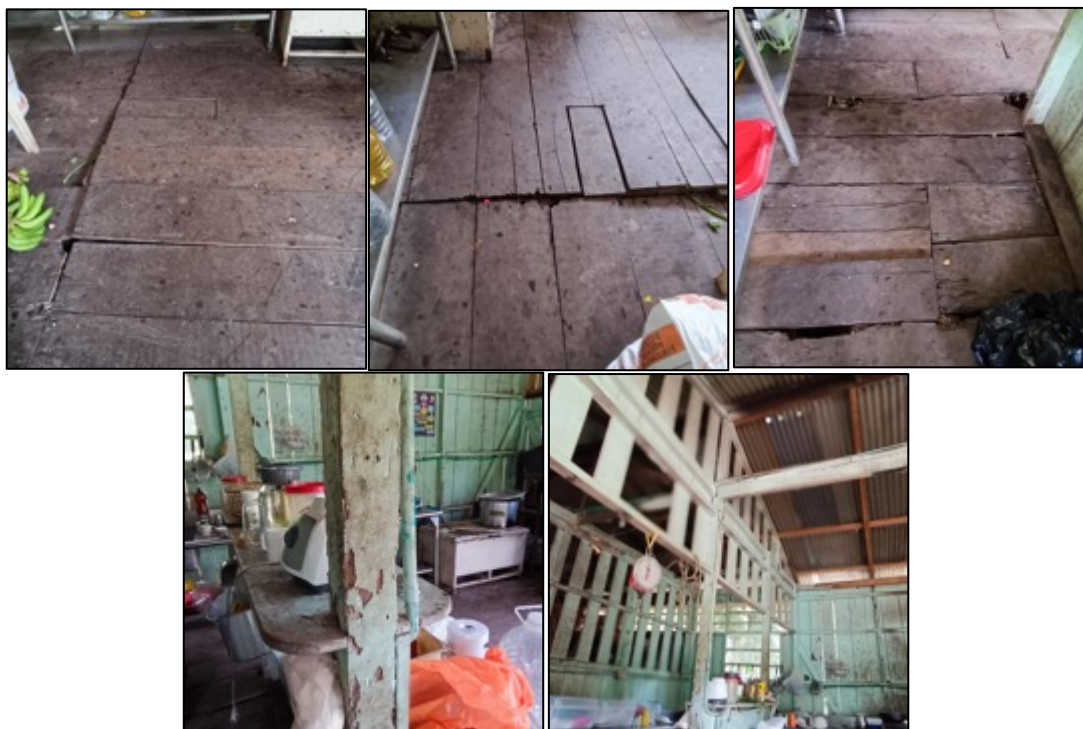
*Foto 13. Estado de Pisos y Paredes - Cocina*

Se ve afectación de las paredes con presencia de hongos y ataque de insectos. Las columnas (parales) se ven afectados por ataque de insectos y presencia de hongos, así mismo se observa pérdida de sección y desprendimiento de material.

El piso se encuentra en mal estado, se evidencia levantamiento de las tablas, pérdida de algunas y presencia de huecos en el piso. Las tablas presentan afectación de humedad y pudrimiento.
