**VISITA TÉCNICA  
INVENTARIO VISUAL  
PATOLOGIA CONSTRUCCIONES  
PARQUE NACIONAL LOS KATIOS**

***Abril 2024***

El Parque Nacional Los Katios, tiene una infraestructura donde funciona la sede administrativa y el alojamiento del personal, de la estación Sautata.

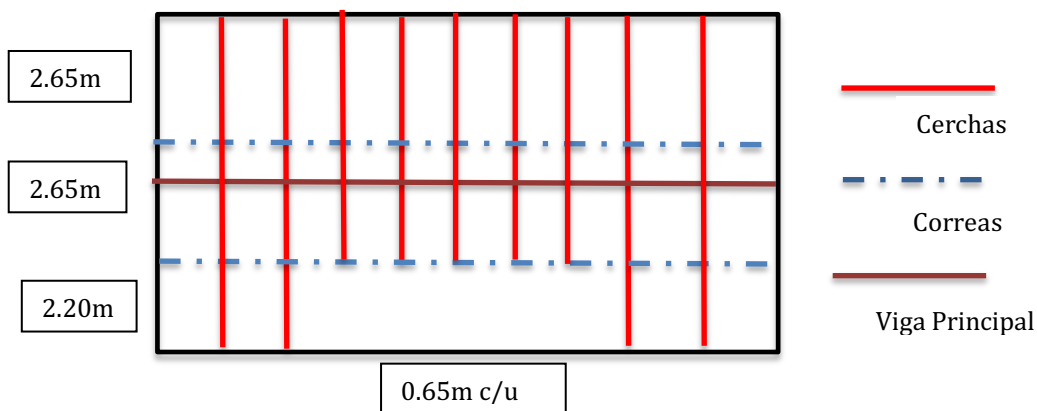
*Figura 2. Distribución de Cubierta - Zona 3*

- Cubierta: Este sistema sostiene una cubierta conformada por cerchas de 9.9 m aproximadamente y altura de 1.2 m. Estas cubiertas se encuentran unidas entre sí por una viga superior de sección de 0.07 m X 0.17 m, y por correas de sección de 0.07 m X 0.17 m separadas de acuerdo a la arquitectura de la construcción. Se adjunta esquema de separación de cerchas.

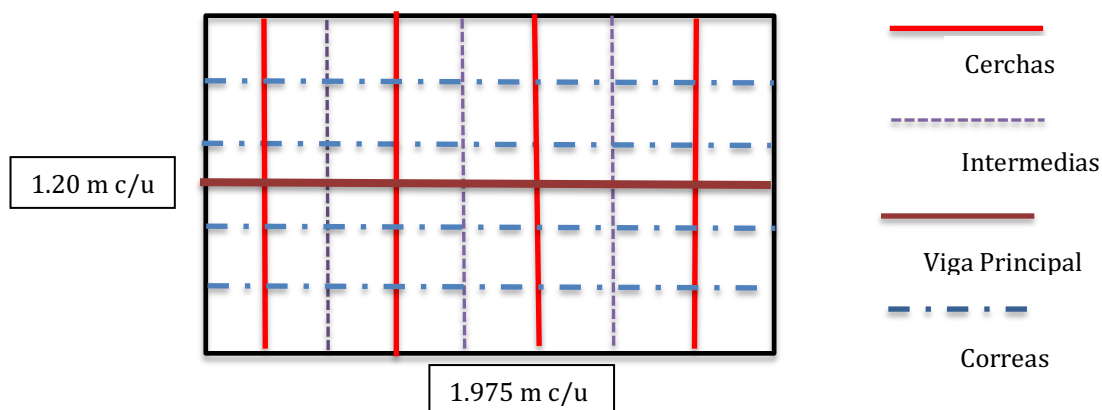
*Figura 3. Distribución de Cubierta - Zona 4*

- Cubierta: Este sistema sostiene una cubierta conformada por cerchas de 8.5 m aproximadamente y altura de 1.2 m. Estas cubiertas se encuentran unidas entre sí por una viga superior de sección de 0.07 m X 0.17 m, y por correas de sección de 0.07 m X 0.17 m separadas de acuerdo a la arquitectura de la construcción. Adicional tiene un sistema de vigas transversales intercaladas entre cerchas. Se adjunta esquema de separación de cerchas.

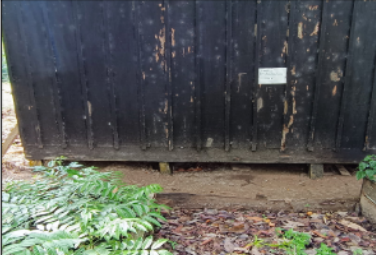
<b>4. SISTEMA CONSTRUCTIVO</b>	- La cimentación corresponde a un sistema de pilotes de madera hincados. - La base del piso corresponden a un sistema de vigas y viguetas. - El piso corresponde a tablas sobre el sistema de vigas y viguetas, clavadas con puntillas. - Las paredes son tablas clavadas con puntillas. - Ventanería en madera, forradas con anjeos - La cubierta es un sistema de cercha soportada sobre columnas y vigas.																																												
<b>5. AGENTES DESTRUCTORES</b>

<table><tr> <th colspan="2">Bioticos</th> <th colspan="2">Abioticos</th> <th colspan="2">Estructurales</th> </tr></table>

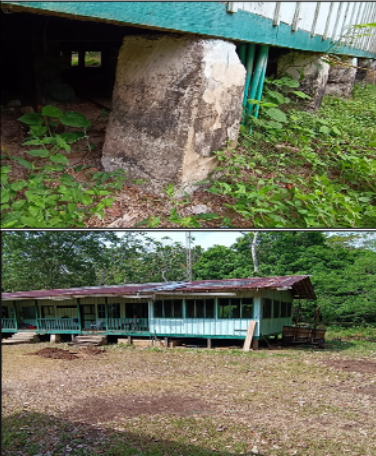
Sede de la estación Sautata de Parques Nacionales. Utilizado como sede administrativa y vivienda del personal del Parque Nacional Los Katios. ZONA 3 (Alojamiento y Cuarto Comunicaciones)					
<b>3. TIPO DE MATERIAL DE CONSTRUCCIÓN</b>

- Cimentación pilotes en madera y pedestales en concreto.					
- Edificaciones en Madera, mezcla de tabla común y machimbre.					
- Cerchas en madera

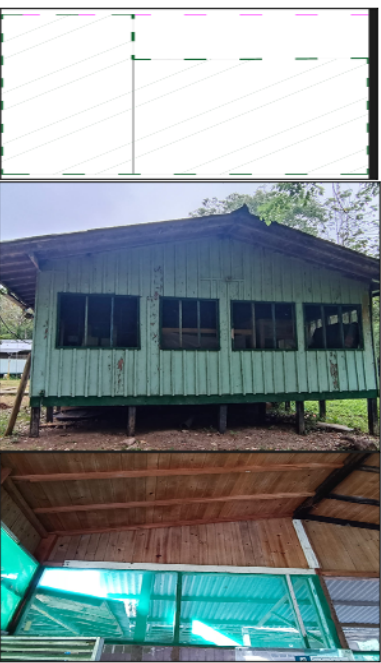
<b>4.</b>	<b>SISTEMA CONSTRUCTIVO</b>	<ul style="list-style-type: none"> <li>- La cimentación corresponde pilotes hincados en madera.</li> <li>- La base del piso corresponden a un sistema de vigas y viguetas.</li> <li>- El piso corresponde a tabilllas colocadas sobre el sistema de vigas y viguetas, clavadas con puntillas.</li> <li>- Las paredes son tabilllas clavadas con puntillas.</li> <li>- Ventaneria en madera, forradas con anjeos</li> <li>- La cubierta es un sistema de cercha soportada sobre columnas y vigas.</li> <li>- El cielo raso construido en tablilla.</li> </ul>																																													
<b>5.</b>	<b>AGENTES DESTRUCTORES</b>	<table border="1" style="width: 100%;"> <thead> <tr> <th colspan="2">Bioticos</th> <th colspan="2">Abioticos</th> <th colspan="2">Estructurales</th> </tr> </thead> <tbody> <tr> <td>Hongos:</td> <td>X</td> <td>Sol:</td> <td>X</td> <td>Sección Insuficiente:</td> <td></td> </tr> <tr> <td>Insectos:</td> <td>X</td> <td>Húmedad:</td> <td>X</td> <td>Luces Largos:</td> <td></td> </tr> <tr> <td>Otros:</td> <td></td> <td>Lluvia:</td> <td>X</td> <td>Discontinuidad Estructura:</td> <td>X</td> </tr> <tr> <td></td> <td></td> <td>Viento:</td> <td></td> <td>Otros:</td> <td></td> </tr> <tr> <td></td> <td></td> <td>Temperatura:</td> <td>X</td> <td></td> <td></td> </tr> <tr> <td></td> <td></td> <td>Otros:</td> <td></td> <td></td> <td></td> </tr> </tbody> </table>				Bioticos		Abioticos		Estructurales		Hongos:	X	Sol:	X	Sección Insuficiente:		Insectos:	X	Húmedad:	X	Luces Largos:		Otros:		Lluvia:	X	Discontinuidad Estructura:	X			Viento:		Otros:				Temperatura:	X					Otros:

Bioticos		Abioticos		Estructurales																																											
Hongos:	X	Sol:	X	Sección Insuficiente:																																											
Insectos:	X	Húmedad:	X	Luces Largos:																																											
Otros:		Lluvia:	X	Discontinuidad Estructura:	X																																										
		Viento:		Otros:																																											
		Temperatura:	X																																												
		Otros:																																													
					<b>6. REGISTRO FOTOGRÁFICO</b>

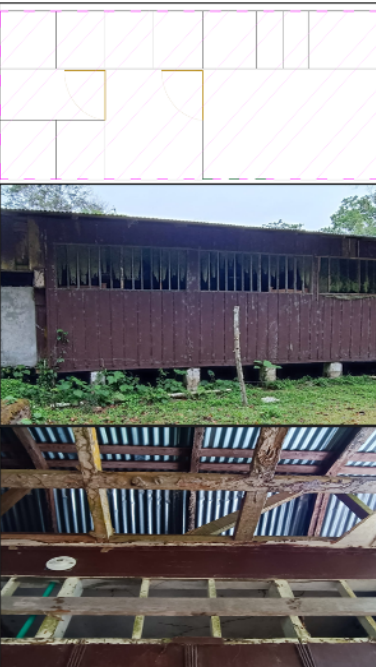
<b>4.</b>	<b>SISTEMA CONSTRUCTIVO</b>	<ul style="list-style-type: none"> <li>- La cimentación corresponde pilotes hincados en madera, y pedestales de concreto vaciados in situ</li> <li>- La base del piso corresponden a un sistema de vigas y viguetas.</li> <li>- El piso corresponde a tablas colocadas sobre la base vigas y viguetas, y fijadas con puntillas.</li> <li>- Las paredes son tablas clavadas con puntillas.</li> <li>- Ventanería en madera, forradas con anjeos</li> <li>- La cubierta es un sistema de cercha soportada sobre columnas y vigas.</li> <li>- El cielo raso construido en tablillas.</li> </ul>																																													
<b>5.</b>	<b>AGENTES DESTRUCTORES</b>	<table border="1" style="width: 100%;"> <thead> <tr> <th colspan="2">Bioticos</th> <th colspan="2">Abioticos</th> <th colspan="2">Estructurales</th> </tr> </thead> <tbody> <tr> <td>Hongos:</td> <td style="text-align: center;">X</td> <td>Sol:</td> <td style="text-align: center;">X</td> <td>Sección Insuficiente:</td> <td></td> </tr> <tr> <td>Insectos:</td> <td style="text-align: center;">X</td> <td>Humedad:</td> <td style="text-align: center;">X</td> <td>Luces Largos:</td> <td></td> </tr> <tr> <td>Otros:</td> <td></td> <td>Lluvia:</td> <td style="text-align: center;">X</td> <td>Discontinuidad Estructura:</td> <td style="text-align: center;">X</td> </tr> <tr> <td></td> <td></td> <td>Viento:</td> <td></td> <td>Otros:</td> <td></td> </tr> <tr> <td></td> <td></td> <td>Temperatura:</td> <td style="text-align: center;">X</td> <td></td> <td></td> </tr> <tr> <td></td> <td></td> <td>Otros:</td> <td></td> <td></td> <td></td> </tr> </tbody> </table>				Bioticos		Abioticos		Estructurales		Hongos:	X	Sol:	X	Sección Insuficiente:		Insectos:	X	Humedad:	X	Luces Largos:		Otros:		Lluvia:	X	Discontinuidad Estructura:	X			Viento:		Otros:				Temperatura:	X					Otros:

Bioticos		Abioticos		Estructurales																																											
Hongos:	X	Sol:	X	Sección Insuficiente:																																											
Insectos:	X	Humedad:	X	Luces Largos:																																											
Otros:		Lluvia:	X	Discontinuidad Estructura:	X																																										
		Viento:		Otros:																																											
		Temperatura:	X																																												
		Otros:																																													
					<b>6. REGISTRO FOTOGRÁFICO</b>
